# DIAGNOSI ENERGETICA - PALAZZINA SERTORIO

## RIFUGI SOSTENIBILI CONTENUTO DEL RAPPORTO - secondo UNI CEI TR 11428

**Ubicazione:** Palazzina Sertorio – Comune di Coazze

**Proprietà:** Comunità Montana Valle Susa e Val Sangone

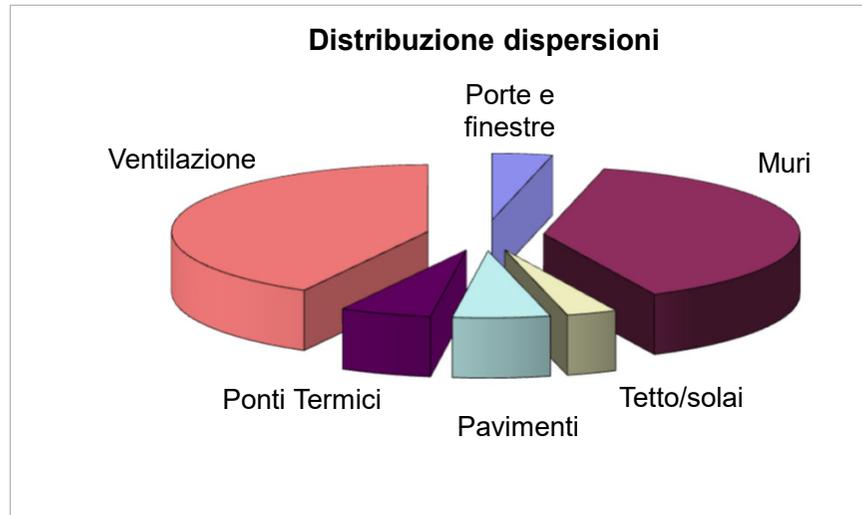
Superficie riscaldata	340,46	mq.
Volume riscaldato	1000,37	mc.

POTENZA NECESSARIA PER EQUILIBRARE LE DISPERSIONI		
Dispersioni	W	%
Porte e finestre	2.680	4%
Muri	27.585	39%
Tetto/solai	2.252	3%
Pavimenti	4.328	6%
Ponti Termici	4.071	6%
Ventilazione	29.629	42%
<b>TOTALE</b>	<b>70.545</b>	<b>100%</b>
